EVALUASI PEMANFAATAN TROTOAR SEBAGAI RUANG BAGI PEJALAN KAKI (STUDI KASUS JALAN MOH. TOHA KOTA TANGERANG)

Fikri Hidayat¹⁾

1) Program Studi Arsitektur, Institut Teknologi Indonesia
E-mail: fikrihidayat12@gmail.com

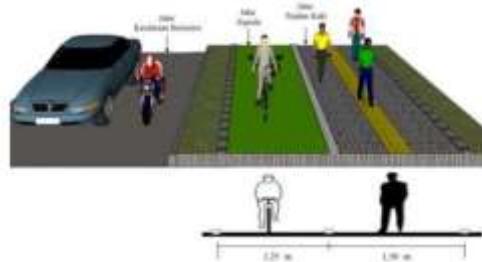
Gambar 1. Perspektif dan dimensi jalur

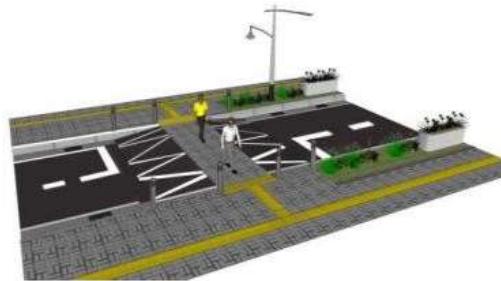
Gambar 2. Pedestrian platform di ruas jalan

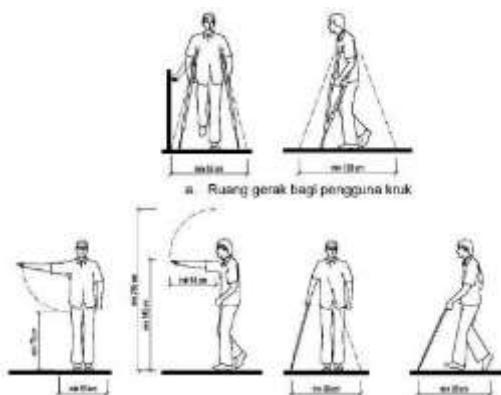
Gambar 3. Ruang gerak bagi pengguna kruk

Gambar diatas menjadi acuan dimensi dalam menentukan aksesibilitas terhadap disabilitas.

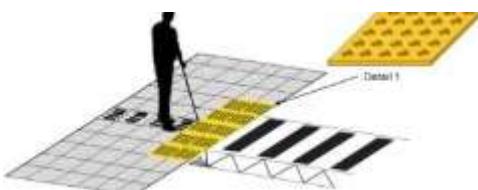
Gambar 5. Penempatan ubin peringatan pada ujung lapang penyebrangan
Sumber : Kementerian PUPR (Perencanaan teknis fasilitas pejalan kaki)

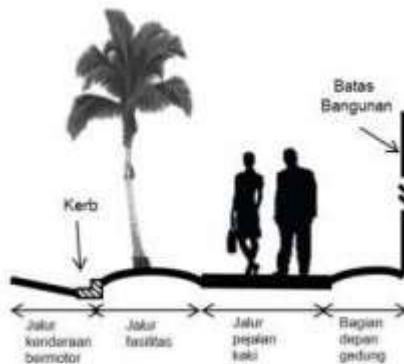
Gambar 9. Contoh pembagian zona pada trotoar

Pada Gambar 9 menjadi contoh pembagian zona pada trotoar. Dari gambar di tersebut terdapat jalur kendaraan bermotor, lalu kerb(pembatas), jalur fasilitas yang biasanya berisi (pohon, bangku, rambu lalu lintas, dll), jalur pejalan kaki yang tentunya lengkap dengan ubin pengarah untuk disabilitas, dan bagian depan gedung sebagai teras dari gedung.
