## ANALISA KAPASITAS PENAMPANG GIRDER JEMBATAN KOMPOSIT BAJA-BETON AKIBAT PENGARUH KOROSI SELAMA UMUR RENCANA

### Abstrak

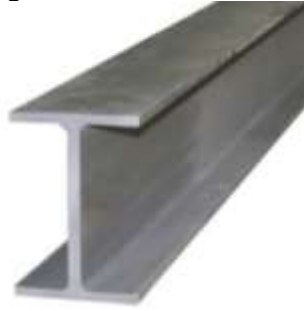
Gambar 1. Penampang baja IWF

$Z_x$  = modulus plastis baja

$A_w$  = luas web baja efektif

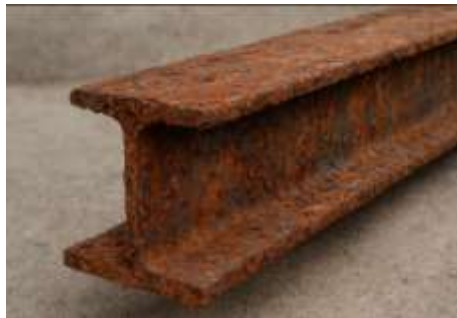
Gambar 2. Korosi pada baja IWF

Korosi baja jembatan umumnya dipicu oleh lingkungan yang lembap, air hujan dan klorida dari laut maupun garam [3]. Korosi menyebabkan penurunan luas penampang baja yang berdampak dengan kapasitas strukturalnya [2]. Perubahan pada geometri penampang berbanding lurus dengan berkurangnya kapasitas struktur [5]. Korosi dapat memperpendek umur rencana infrastruktur baja, termasuk jembatan [6].
