EVALUASI PELAKSANAAN STRUKTUR ATAS GEDUNG TINGGI BERDASARKAN MUTU BETON DAN PENERAPAN K3 (STUDI KASUS: APARTEMEN SKY HOUSE ALAM SUTERA PHASE 3)

Proyek Apartemen Sky House Alam Sutera Phase 3 merupakan salah satu proyek gedung bertingkat tinggi yang berlokasi di Tangerang, Banten. Bangunan setinggi 117 m dengan 39 lantai ini menggunakan sistem struktur beton bertulang dengan pondasi bore pile dan menerapkan teknologi modern seperti bekisting aluminium serta penggunaan beton mutu tinggi ($f_c' = 35$ –50 MPa). Kompleksitas proyek ini menuntut penerapan pengendalian mutu dan keselamatan kerja yang konsisten. Penelitian ini bertujuan untuk menganalisis pelaksanaan struktur atas pada proyek Apartemen Sky House Alam Sutera Phase 3 dengan fokus pada tiga aspek utama, yaitu metode pelaksanaan pekerjaan, pengendalian mutu beton, dan penerapan sistem K3. Hasil penelitian diharapkan dapat memberikan gambaran empiris mengenai efektivitas manajemen pelaksanaan struktur atas serta menjadi referensi dalam peningkatan mutu dan keselamatan kerja pada proyek gedung bertingkat tinggi di Indonesia.

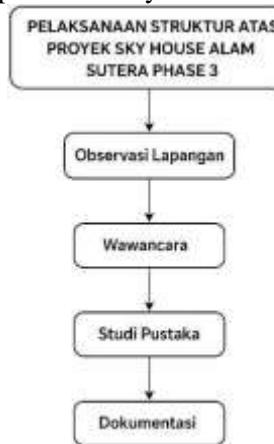
Gambar 1. Diagram alur penelitian pelaksanaan struktur atas proyek
Sky House Alam Sutera Phase 3

Prosedur penelitian dilakukan melalui empat tahapan utama. Tahap pertama adalah pengumpulan data lapangan, mencakup kegiatan observasi dan dokumentasi terhadap proses

pekerjaan struktur atas. Tahap kedua adalah pengujian mutu beton, yang dilakukan melalui *slump test* untuk menilai kelecanan (*workability*) serta uji kuat tekan beton menggunakan benda uji silinder berdiameter 15 cm dan tinggi 30 cm pada umur 7, 14, dan 28 hari. Hasil pengujian ini dibandingkan dengan nilai kuat tekan rencana (f'_c) sesuai dokumen proyek. Tahap ketiga adalah evaluasi sistem K3, yang menilai tingkat kepatuhan pekerja terhadap penggunaan APD (helm, rompi, sarung tangan, sepatu *safety*) dan penerapan prosedur kebersihan serta pengamanan area kerja. Penilaian dilakukan melalui lembar observasi dan rekapitulasi data HSE proyek. Tahap keempat adalah analisis data dan interpretasi hasil, di mana seluruh hasil pengamatan dan pengujian dibandingkan dengan standar teknis, hasil penelitian terdahulu, serta target mutu proyek untuk menghasilkan kesimpulan objektif dan rekomendasi perbaikan. Analisis data dilakukan secara komparatif dan evaluatif. Data kuat tekan dan *slump test* dianalisis untuk mengetahui tingkat kesesuaian terhadap standar mutu beton. Hasil observasi K3 dibandingkan dengan target kepatuhan minimal proyek, yaitu 85% pada seluruh kategori APD. Selain itu, data progres pekerjaan digunakan untuk menilai efektivitas metode pelaksanaan terhadap efisiensi waktu konstruksi. Seluruh hasil analisis kemudian diinterpretasikan secara naratif guna menggambarkan efektivitas pengendalian mutu dan implementasi keselamatan kerja pada pelaksanaan struktur atas Apartemen Sky House Alam Sutera Phase 3.

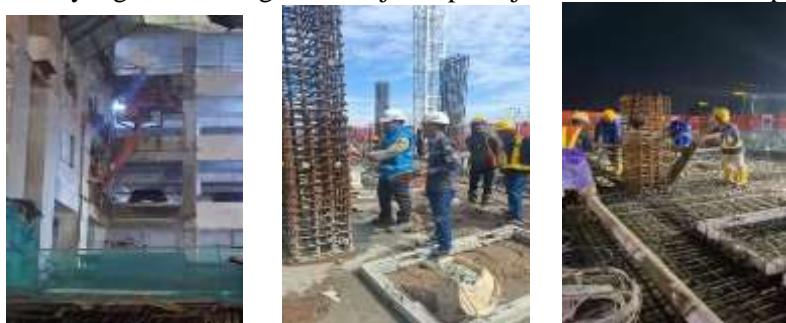
Gambar 2. Dokumentasi lapangan pelaksanaan struktur atas apartemen

Sky House Alam Sutera Phase 3

Kegiatan dokumentasi lapangan yang ditunjukkan pada Gambar 2 diatas tahapan utama pelaksanaan struktur atas yang meliputi pemasangan bekisting aluminium, pekerjaan pemasangan, dan pengecoran beton. Bekisting aluminium digunakan karena presisi tinggi, ringan, dan dapat digunakan berulang kali sehingga mempercepat pekerjaan tanpa menurunkan kualitas. Penulangan kolom dan shear wall dilakukan sesuai shop drawing dan SNI 2847:2019 dengan pengawasan ketat oleh tim QC. Selama pengecoran menggunakan concrete pump, dilakukan uji slump untuk memastikan kelecahan beton dalam batas standar 10–15 cm. Seluruh kegiatan diawasi oleh tim QC dan HSE dengan penerapan APD wajib bagi pekerja. Secara umum, pelaksanaan struktur atas telah memenuhi standar teknis, mutu beton, dan prinsip keselamatan kerja di lapangan.
